Boletim de Segurança 2 /2025

Segurança e Produtividade

Nem todos os porões são perfeitamente quadrados, e isso aumenta o risco de roçar o cabo do guindaste nas estruturas do navio.

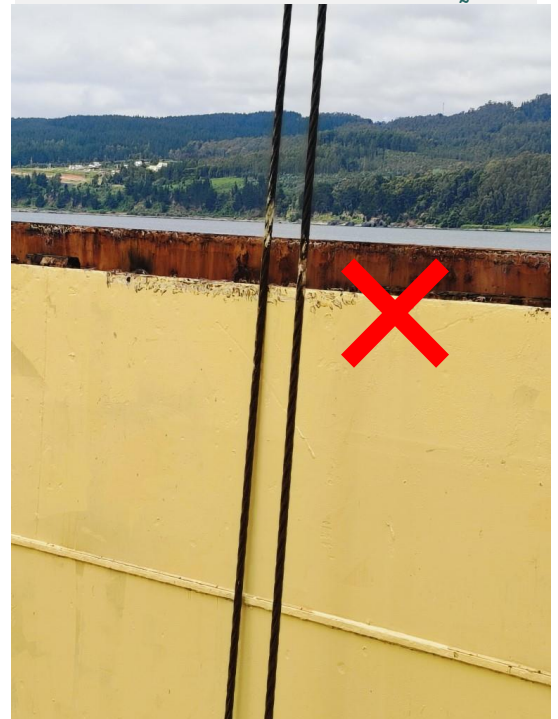
Durante uma operação de embarque recente, uma pessoa notou o cabo do guincho roçando

Embarque de celulose é um pouco como o jogo Tetris, em 3D. Esse porão tem um for a de boca, aumentando o nível de dificuldade.

Uma solução Segura foi encontrada! Após a intervenção, foi decidido embarcar a celulose no centro do porão e então utilizar empilhadeiras para move-la para a área sob o for a de boca. O desenho de estivagem foi alterado para futuros embarques, reduzindo o risco de roçar o cabo no aço para quase zero.

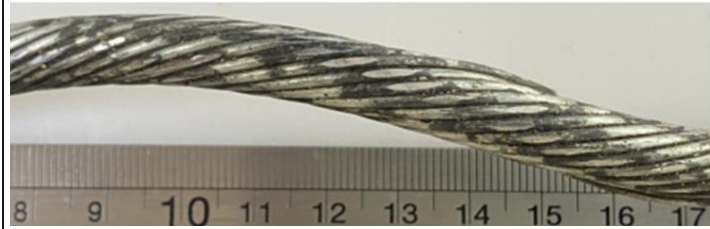
Quando o cabo do guincho quebrou em um acidente separado poucos meses atras, O cabo foi enviado para um laboratório para análise. O relatório concluiu que a avaria às malhas externas foram causadas por repetidas fricções contra o aço.

Intervenção é um dos comportamentos seguros da G2. Nós esperamos esse comportamento de nossos funcionários e de todos aqueles com quem trabalhamos, incluindo tripulantes e estivadores. Pare as operações se você observar que o cabo está tocando na boca do porão, ou se você achar que o cabo está avariado.
